## **Maaperä Salossa**

**ILMARI KOPPINEN**

**ESITELMÄ: SALO - VETERAANIEEN PERINNEPAJA**

**8.1.2026**

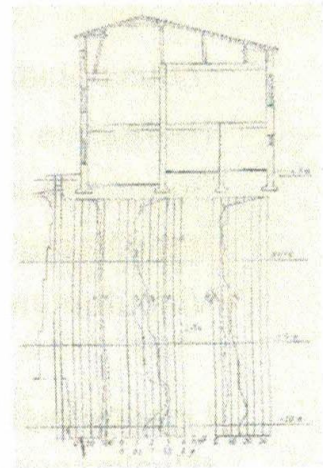
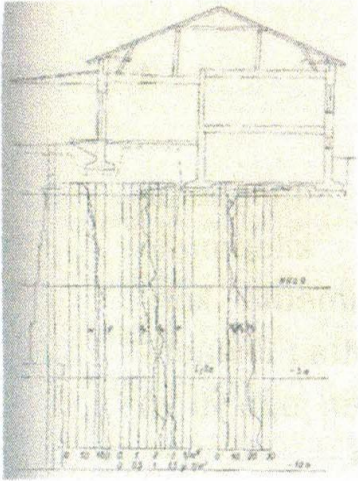
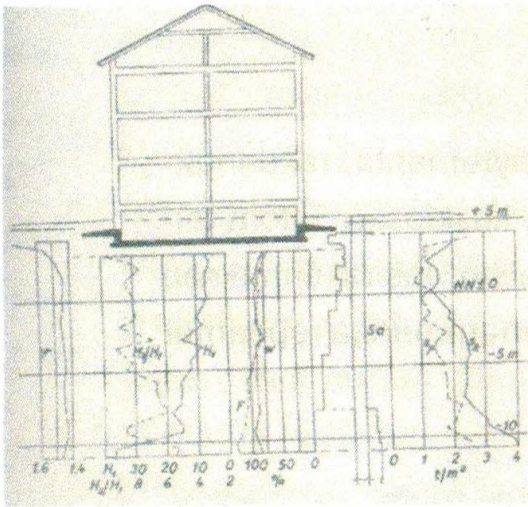
Salon vanha, purettu Annankadulla ollut 2-kerroksinen keskuskansakoulu oli varustettu anturoilla paksujen savikerrosten varaan. Se oli vuonna 1940 tehty osittaisella kellarilla varustettu tiilirakennus. Tämä oli ohuen kuivakuori-kerroksen varassa. Saven leikkauslujuus oli ollut vain 0,10 – 0,18 kg/cm<sup>2</sup>. Kun rakennuksen anturat olivat kapeat ja pihää on täytetty soralla, varmuus murtumista vastaan on alle 1,5

kg/cm<sup>2</sup>. Se on painunut erittäin epätasaisesti ja suurin painumaero on jopa 36,1 cm. Rakennuksen yläosaan oli tullut 2 – 5 cm:n halkeamia.

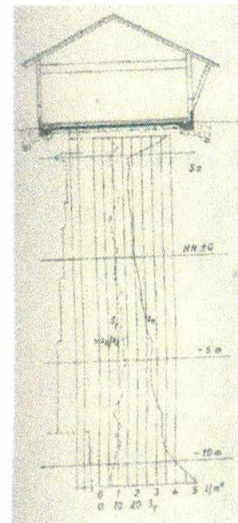
Seitsemän rivitalon ryhmän matala rakennus.

Muutamassa rivissä on myös kaksikerroksisia osia. Rakennukset ovat perustetut n. 23 metrin paksun saven päällä olevan 1,0...1,5 metrin paksuisen kuivakuorikerroksen varaan hyvin pientä syvyyttä käyttäen. Routimisvaurioita pyrittiin estämään perustuksen viereen sijoitettujen lämpöjohtojen kuumuuden avulla. Rakennukset ovat painuneen melko tasaisesti. Painumiserot olivat vain 1,4 -6,3 cm.

Nyt ovissa on jonkun verran kääntymiä ja rakoja sekä lukko-ongelmia. Siksi niissä suoritettiin sähköjohtojen kunnon tarkastus.

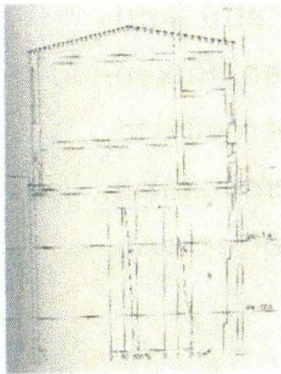
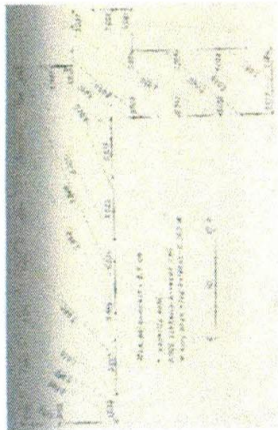
Salon Yhteislyseorakennuksen kallistuminen

Yhteislyseon Sodan jälkeen rakennettu 2...3-kerroksinen koulurakennus on tuettu 17 metrin pitkien koheesiopaalujen varaan. Soratäytteellä on kuormitettu sen pihaa. Paalutuksesta huolimatta koulun suurin painumaero oli 8,9 cm.

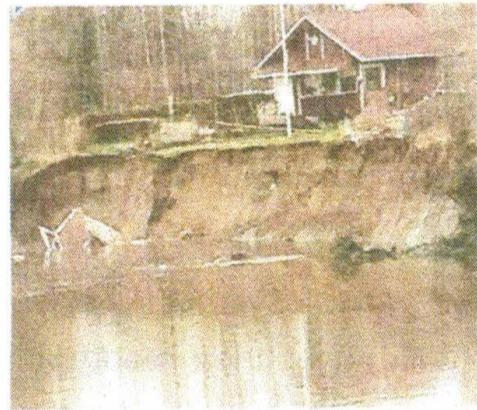
### **Kokemäenjoen sortuma 2013**

Vuonna 2013 Kokemäenjoen reunan leikkausjännitys voitti senhetkisen joen leikkauslujuuden ja maamassaa pyörähti jokeen. Joen vedellä on tähän oma osuutensa.

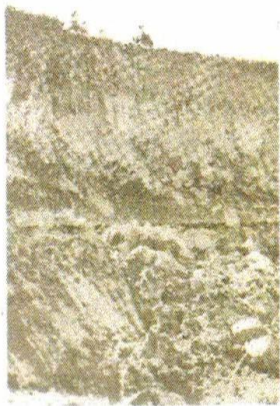
**Aurajoki** haukkasi palan peltoa 21.4.2009. Vuonna Joen vesi oli heikentänyt penkan leikkauslujuutta, jolloin penkan leikkausjännitys voitti sen ja pala peltoa pyörähti jokeen.

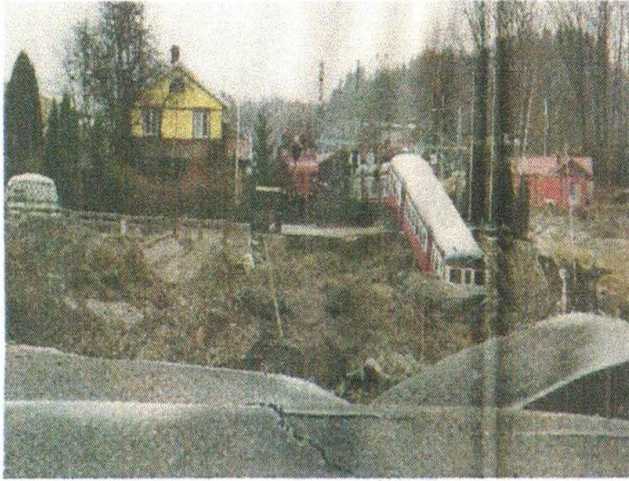
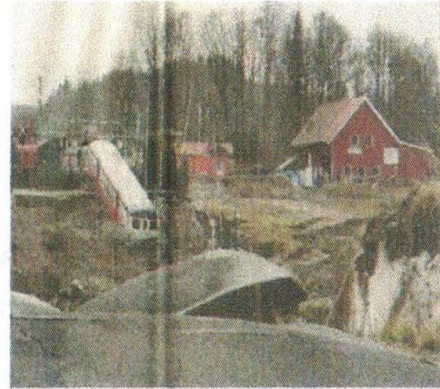
**Ruotsissa, Bohuslänin Munkedalissa Göteborgin pohjoispuolella** katkesi E6-maantie ja Ruotsin länsirannikon rautatie vuoden 2006 lopulla. Kuvissa on

sortuman sekä vasen että oikea puolisko. Maa sortui yli 10 hehtaarin alueelta ja yli 10 metrin paksuudelta. Yli puolitoista miljoonaa tonnia maata ja savea liukui muutamassa sekunnissa uuteen paikkaan. Maamassat lähtivät länsirinteiltä liikkeelle ja pakottivat laakson pohjan kaiken saven siirtymään idemmäksi 10 – 15 metriä. Uusi moottoritie vajosi yli 6 metriä. Purouorna täyttyi. Alempana laakson pinta kohosi paikoin 8 metriä mukana ratavalli. 11 autoa ja rautatien museovaunu suistuivat mukana. Ihmisuhreja ei tullut. Olisiko uuden moottoritien maakuormitus ollut ainakin yhtenä syynä tapahtumaan?

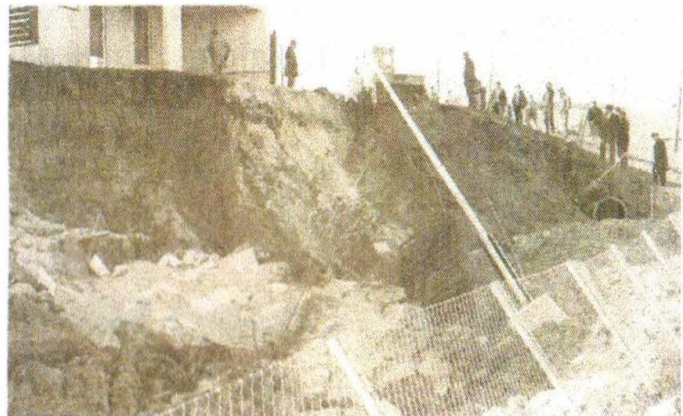
**Salonjoen** sortuma riippusillan eteläpuolella toukokuussa 1969. Tulin kotiin v. 1969 ja lapset sanoivat, että isä sinua on tänään kovasti haettu. Sain syyn siihen, että riippusillan vieressä on tapahtunut rannan sortuma aivan viereisen talon seinään asti. Tein siitä

leikkauspiirroksen, jota sitten käytin opetustyössäni. Maa oli painunut muutamia metrejä seinän vieressä ja joen ranta oli siirtynyt kuutisen metriä jokeen päin. Talon aita oli siirtynyt mukana ja joitain vesijohtoja oli rikkoutunut. Oli hyvä, että talo oli tuettu paaluilla kovaan pohjaan asti. Se kesti. Esiin tuli kysymys, kenen olisi korvattava vahinko. Kun se katsottiin luonnonvoimien syyksi, kaupunki joutui korjaamaan omat menetyksensä ja tontinomistaja omansa. Kaupunki toi sitten rannalle kivisora- maata vastakuormaksi. Arvelen, että vieremään oli yhtenä syynä tontin pihan korotuskuorma. Myös vedenpaine maan sisällä lienee osa syy tapahtumaan.

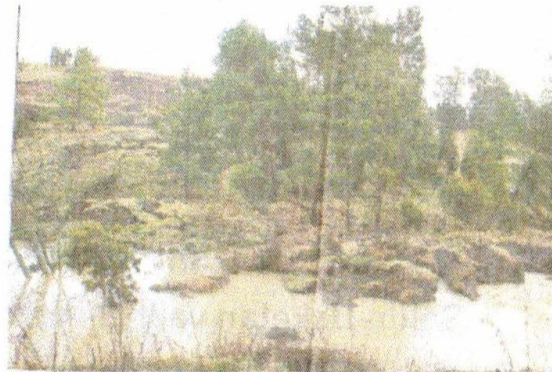
Oheinen kuva on Häntälän notkosta vuoden 2000 joulukuussa. Rekijoki joutui etsimään itselleen uutta uomaa, kun valtava alue laidunmaiden savimaata vyöryi puineen jokiuomaan **Häntälän** kylässä puolisen hehtaaria ja **Talvisillan** kylän kohdalla noin hehtaari. Maan painovoima (leikkausjännitys) oli näin voittanut vetisen maan heikot vastustavat voimat (leikkauslujuuden). Vieremät tukkivat jokiuomat hetkeksi ja joen vesi nousi korkeammalle sen yläpuolelle.

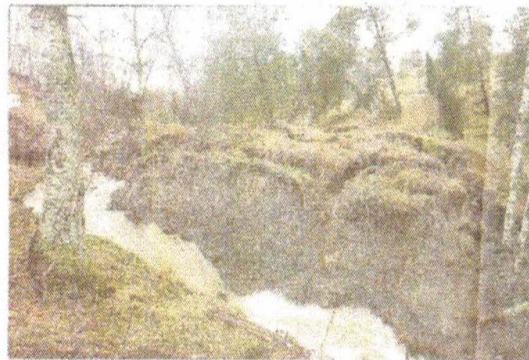
Rekijoki Someron Perttelin alueella Häntälän notkossa joulukuussa 2000. Kuvassa näkyy joki, joka on löytänyt itselleen uuden uomansa. Kuvassa on nähtävissä, että vesi on kohonut huomattavasti korkeammalle sen yläpuolelle.

Maamassat vyöryivät Rekijokeen myös Talvisillan kylän alueella, josta yllä oleva kuva lienee. Täälläkin ja Haalinkylän alueella vyörymät ovat vieneet mennessään karjojen laidunmaita. Murronkulman tien reunan sortuma esti suurempien ajoneuvojen kulun.

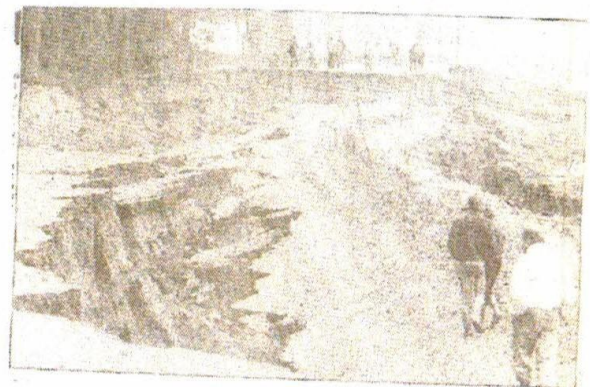
## Strömman tien sortuma.

itäpuolella Kemiöön johtavaa tietä noin 150 metriä. Tämä sortuma liikkui hitaasti koko sunnuntaipäivän ajan. Tie oli poikki kauan niin, että kemiöläiset Helsinkiin menijät joutuivat kiertämään Kokkilan lossin tai Sauvon tien kautta. Tässäkin oli tien korjaus kesken ja oli korotettu tietä, jolloin maaperän kuorma li-

sääntyi. Tiellä kulkevien raskaiden autojen ja tieko-  
neiden paino lisäsi ilmeisesti maaperän leikkaus-  
jännitystä, mitä voidaan pitää sortuman pääsyynä.

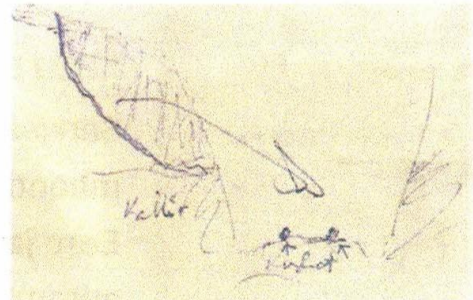
#### **Uuden radan luiskan sortuma**

Kun Salo – Turku rataa uusittiin ja oikais-  
tiin tunnelin läpi, jäi radan sivulla kallion  
päällä olevan irtomaan luiska liian pys-  
tyjyrkäksi. Sitten 6. 7. 1996 irtomaa irt-  
tosi siitä alas ratakiskoille todennäköi-  
sesti sateen kostuttamana ja junan täri-

nän takia. Rautatiet ovat hyvin arkoja sortumille junan nopeu-  
den ja painon takia. Näistä mainittakoon vanhan radan sortuma  
Perniön aseman lähellä. Siinä kiskot jäivät melkein ilmaan, kun  
maa pyörähti sivuun niiden alta. Toinen paikka oli tästä useita  
kilometrejä itään, kun maa vierähti korotetun kiskotason alta.

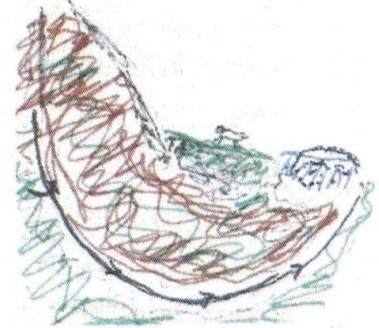
### Halikonjoen vieremän muistipiirros

Ohessa on piirretty muistista leikkaus Halikonjoen vieremästä 1960-luvun paikkeilla. Jyrkkä mäenrinne pyörähti lehmänlaitumen alitse jokeen ja tukki joen. Lehmän henki säilyi. Laitumeen tuli kylläkin railoja ja halkeamia. Tämä on tyypillinen maan pyörähtyminen eli pyrkiminen vaakasuoraan asentoon kuten veden pinta.

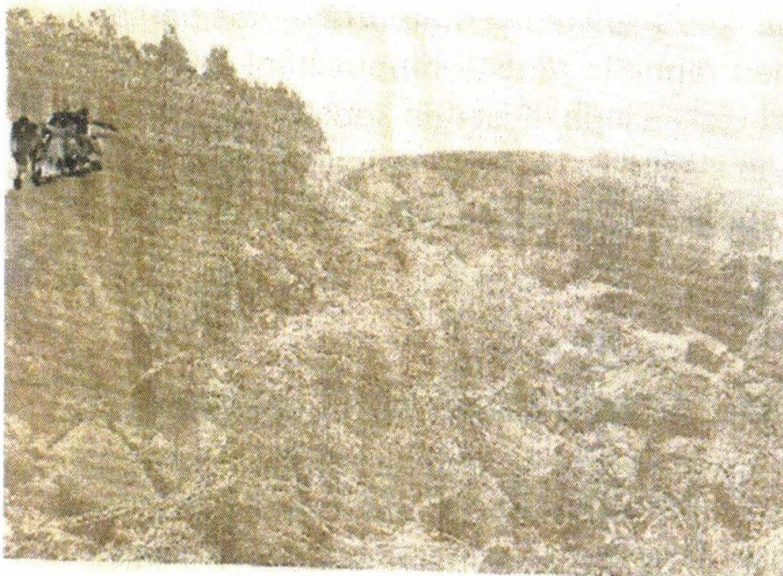
### Perniön Näsen pellon vieremä

Vuonna 1982 vieri peltoa Kiskonjokeen noin 250 metrin pituudelta ja 30 – 50 metriä leveänä sekä lähes viitisen metriä paksuna. Siitä suoritti erityisen tutkimuksen **Eero Slunga** Teknillisen korkeakou-
