## **Maaperä Salossa**

**ILMARI KOPPINEN**

**ESITELMÄ: SALO - VETERAANIEEN PERINNEPAJA**

**8.1.2026**

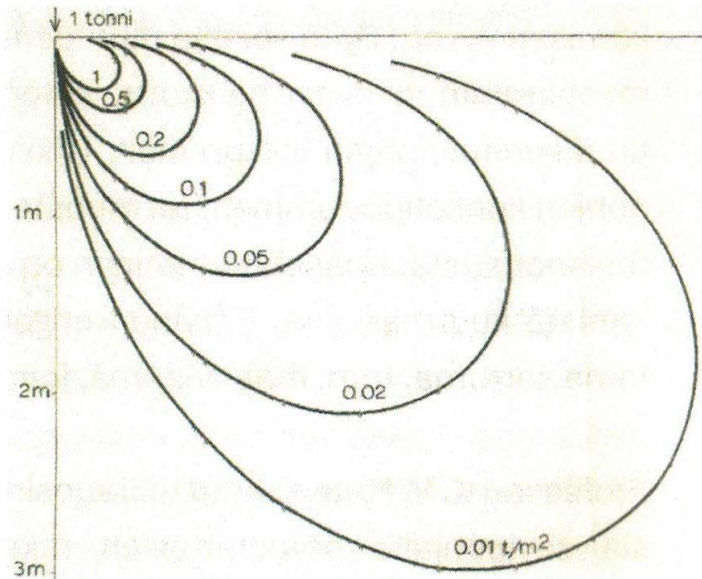
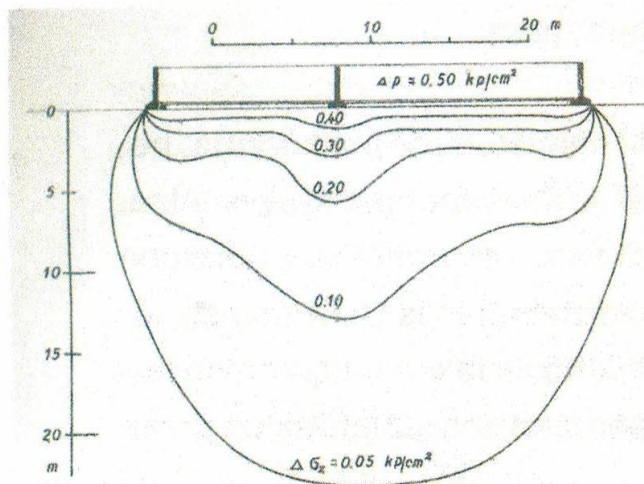
Yhden tonnin pistekuorma voi aiheuttaa 3 metrin syvyyteen 10 kg/m<sup>2</sup>:ä kohti horisontaalisen jännityksen.

Laatan koheesiomaassa leikkausjännitys yli 20metrin syvyyteen.

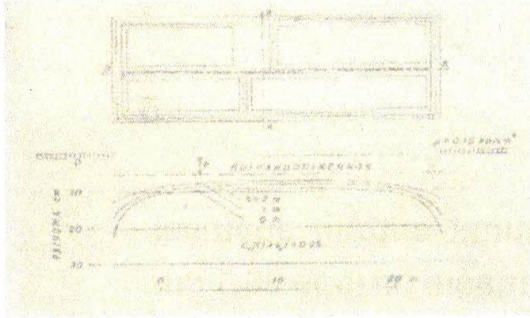
Jos eloperäistä maaperää kuormittaa 0,50 kilopondin kuorma neliösenttimetriä kohden 25 metrin leveällä laattalla, se voi kuormittaa lineaarisesti 0,05 kilopondin verran neliösenttiä kohden jopa yli 20 metrin syvyydellä, kuten oheinen kuva osoittaa.

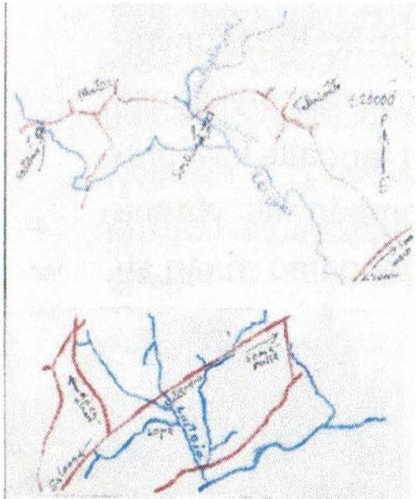
Ylempi kuva osoittaa maanvieremien paikkoja Rekijokeella ja Häntälänjoella.

Alempi kuva on lähempää Saloa Lopelta, jossa Lustojoella on ollut vieremiä.

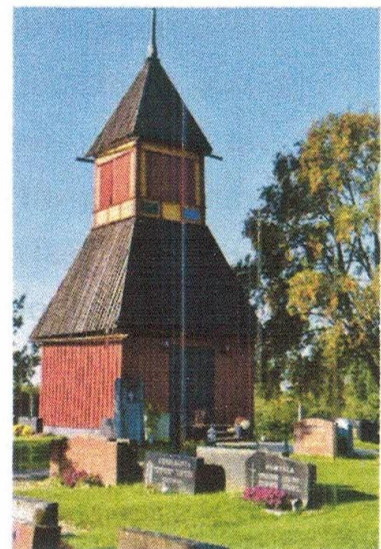
### Uskelan vanhan kirkon tontti

Salon Uskelan vanhan kirkon tontti, jolle ensimmäinen kirkko mahdollisesti jo 1200-luvulla rakennettiin, on ollut vyörymäaltis. Vuoden 1825 joulukuun 24. päivänä sattui sen tontin viereisellä Uskelanjoella suuri maanvyörymä, jossa maata oli lähtenyt kirkon alta pois. Siksi kirkko jouduttiin purkamaan. Tapaus tuli tunnetuksi, kun **Sakari Topelius** kirjoitti siitä *Maamme kirjaan*. Vanhan emäkirkon tontille jäivät hautausmaa ja kellotapuli, jotka ovat käytössä edelleen.

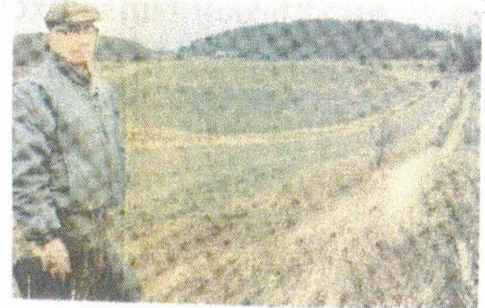
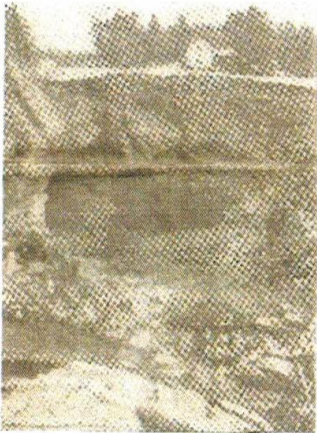
## Veitakkalan vieremä

Tiettävästi Suomen suurin tunnettu maanvieremä tapahtui vuoden 1827 toukokuussa **Uskelanjoen** länsirannalla Veitakkalassa nykyisessä Sallossa. Haarojan vedet aiheuttivat ilmeisesti vieremän. Sen alue oli pituudeltaan noin 400 metriä ja leveydeltään noin 300 metriä eli noin 10 hehtaaria. Veitakkalan kartanosta tuhoutui 16 tynnyrinäalaa hyvää peltomaata. Perttelin tiekin meni poikki. Silminnäkijän mukaan koko vieremäalue oli liikkeessä "paddassa kiehuvan veden tavoin". Vielä nykyään voidaan aavistaa yhdestä jyrkästä paikasta, missä vieremä tapahtui.

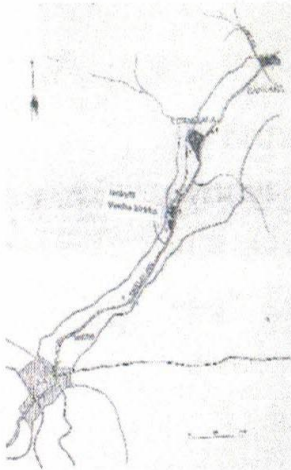
**Uskelanjoki**, jossa tunnetaan lukemattomia rantavieremiä, joista suurimpia olivat Veitakkalan, Hähkänän ja Isokylän vanhan kirkon tontin sortumat.

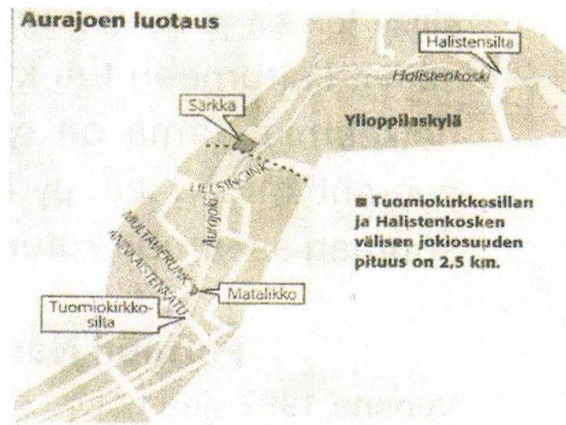
## Multavierun sortuma

Turussa sattui 10. 5. 1830 hurja tapahtuma, kun nahkuri **Rich-  
terin** kolmikerroksinen kivitalo sortui aurajokeen. Hänen vai-  
monsä ja kaksi lastaan ehtivät ulos kotoaan, mutta heidän koti-  
opettajansa kuoli raunioihin. Jo-  
keen tuli noin 45 metriä pitkä ja  
n.20 metriä leveä sekä n. kolme  
metriä korkea saareke. Ilmeisesti  
kivitalon aiheuttama leikkausjän-  
nitys voitti savimaan heikon leik-  
kauslujuuden. Tämä tapahtuma ja  
muut siellä sattuneet sortumat an-  
toivat paikalle nimen "Vieremä".
